**РЕЗУЛЬТАТЫ ОБСЛЕДОВАНИЯ ТЕХНИЧЕСКОГО
СОСТОЯНИЯ ДЕГРАДИРОВАВШИХ БЕСХОЗНЫХ
ГИДРОТЕХНИЧЕСКИХ СООРУЖЕНИЙ
САРАКТАШСКОГО РАЙОНА ОРЕНБУРГСКОЙ ОБЛАСТИ**

Обследование и анализ 5 бесхозных ГТС Саракташского района выявил критическое разрушение сооружений, характеризующееся проранами, коррозией водовыпусков и превращением чаш прудов в овраги. Визуальное обследование 5 объектов – №№4, 13, 14, 19, 20 – проводилось в 2025 году.

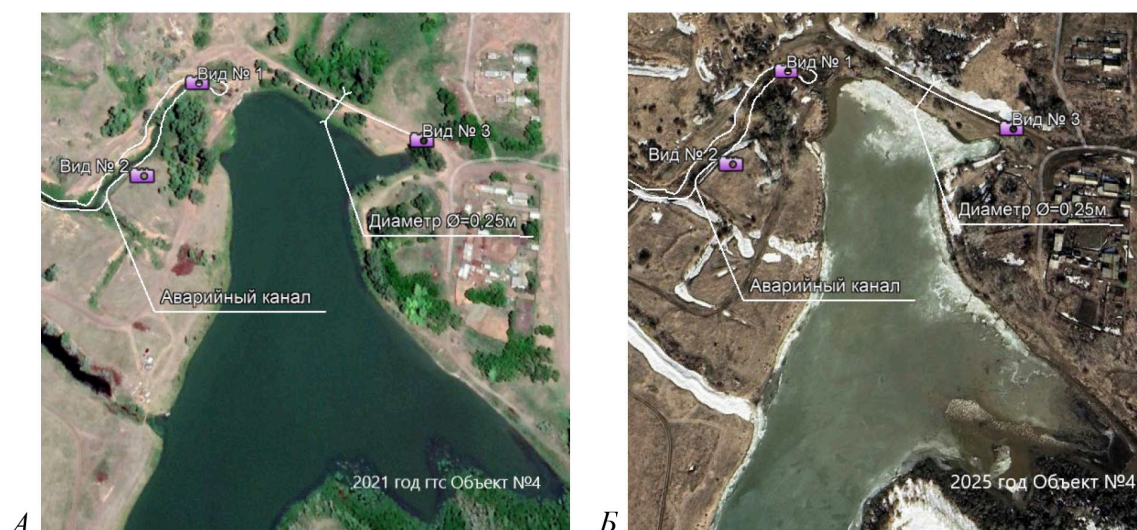
Рис. 1. Ретроспективные снимки объекта № 4: А – 2021 г.; Б – 2025 г.
Примечание: составлено авторами при ретроспективном анализе

На рисунках 1 и 2 показано ретроспективное изменение объекта № 4 с визуаль-

В качестве заключения по обследованному объекту № 4 можно сделать вывод: наблюдается деградация гидротехнического сооружения мелиоративного пруда – земляная плотина подверглась просадке, а аварийный водосброс эродирован до состояния оврага. Данные повреждения препятствуют достижению проектного уровня воды. При этом по результатам обследования можно также заключить, что ГТС объекта № 4 не соответствует критериям для классификации его как гидротехнического сооружения.

На пруду № 4, расположенном на безымянной балке п. Советский Саракташского района, не обнаружено никаких гидротехнических сооружений. Необходимость в проведении рекультивационных работ на данных землях отсутствует.

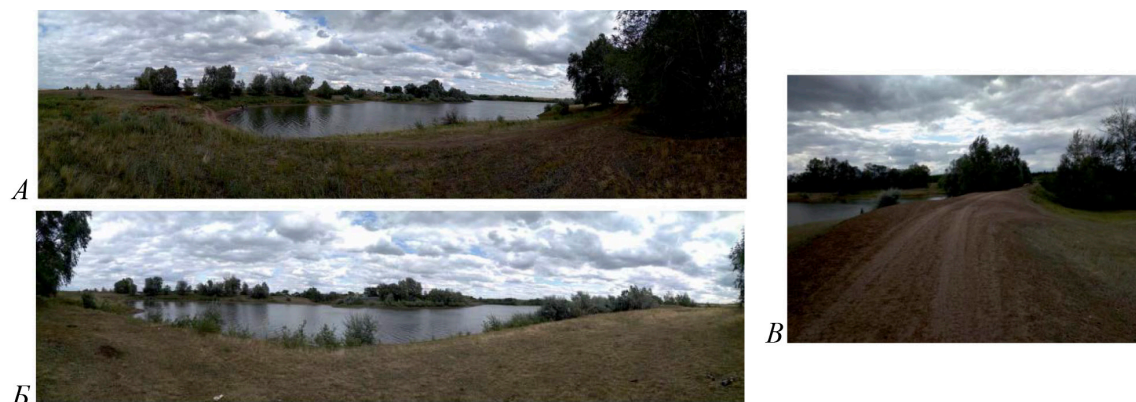
Рис. 2. Фотофиксация объекта № 4 по видам рис. 1: А – вид 1; Б – вид 2; В – вид 3
Примечание: составлено авторами при визуальном обследовании объекта

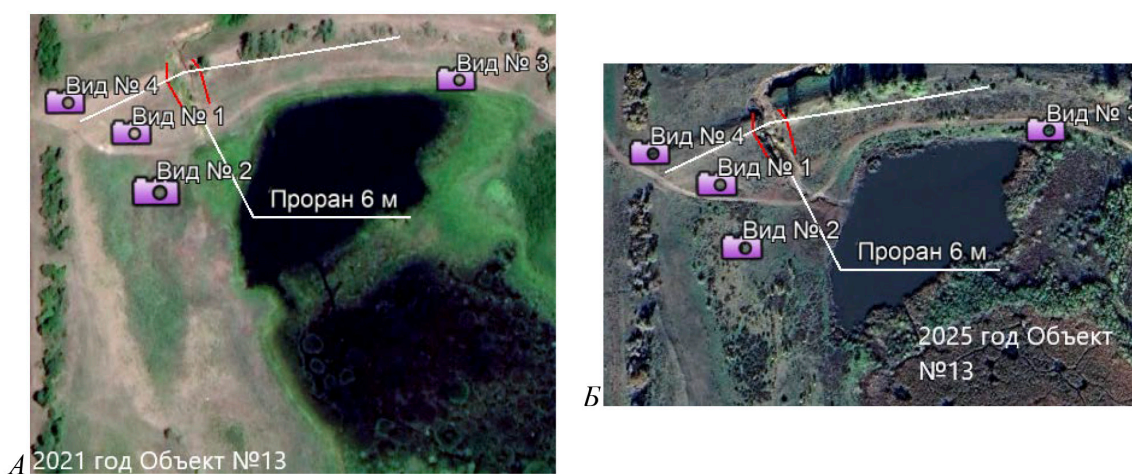
Рис. 3. Ретроспективные снимки объекта № 13: А – 2021 г.; Б – 2025 г.
Примечание: составлено авторами при ретроспективном анализе

На рис. 3 и 4 показано ретроспективное изменение объекта № 13 с визуальными данными о его реальном техническом состоянии.

Земляная плотина, являющаяся гидротехническим сооружением пруда, разрушена и утратила свою функциональность. В связи

с этим данный объект № 13 не может быть классифицирован как гидротехническое сооружение. Гидротехнические сооружения пруда № 13, расположенного на реке Сух. Чебенька в 1 км к северо-западу от с. Николаевка Саракташского района, отсутствуют.

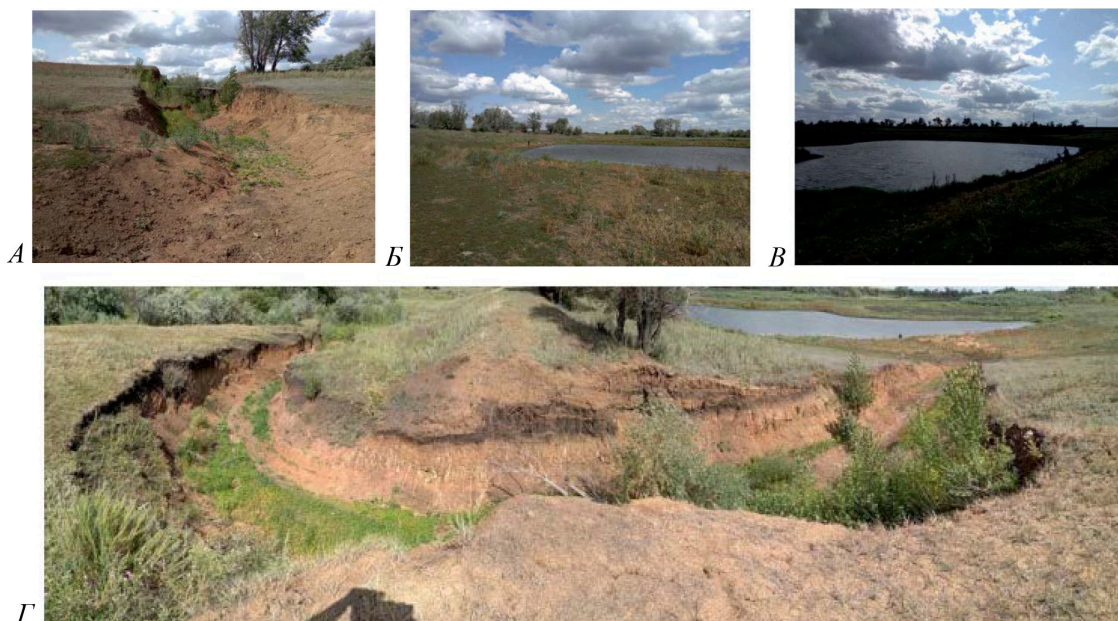
Рис. 4. Фотофиксация объекта № 13 по видам рис. 3: А – вид 1; Б – вид 2; В – вид 3; Г – вид 4
Примечание: составлено авторами при визуальном обследовании объекта

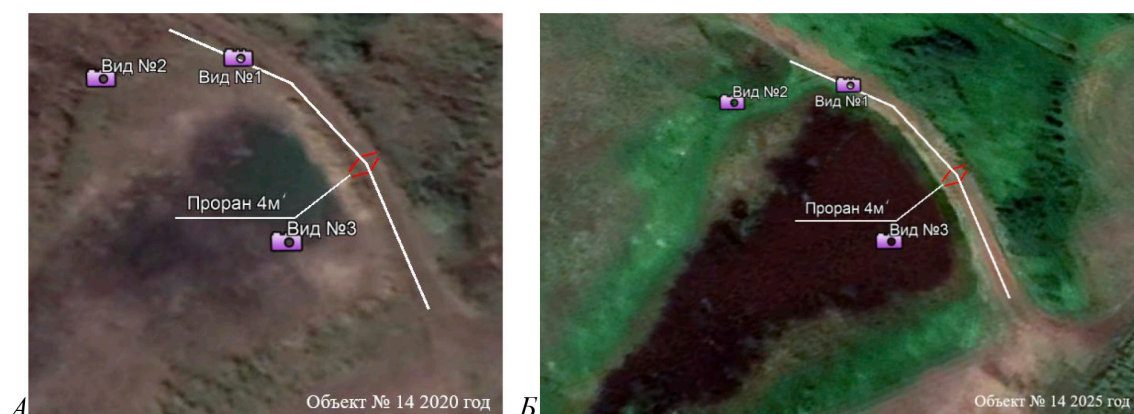
История изменений объекта № 14, прослеженная в ретроспективе, визуализирована на рис. 5. Что касается рис. 6, он содержит результаты фотофиксации, запечатлевшие реальные виды прилегающей к объекту территории.

Рис. 5. Ретроспективные снимки объекта № 14: А – 2020 г.; Б – 2025 г.
Примечание: составлено авторами при ретроспективном анализе

В отношении гидротехнического сооружения пруда – земляной плотины – установлено, что она разрушена и не обеспечивает выполнение возложенных на нее ранее функций.

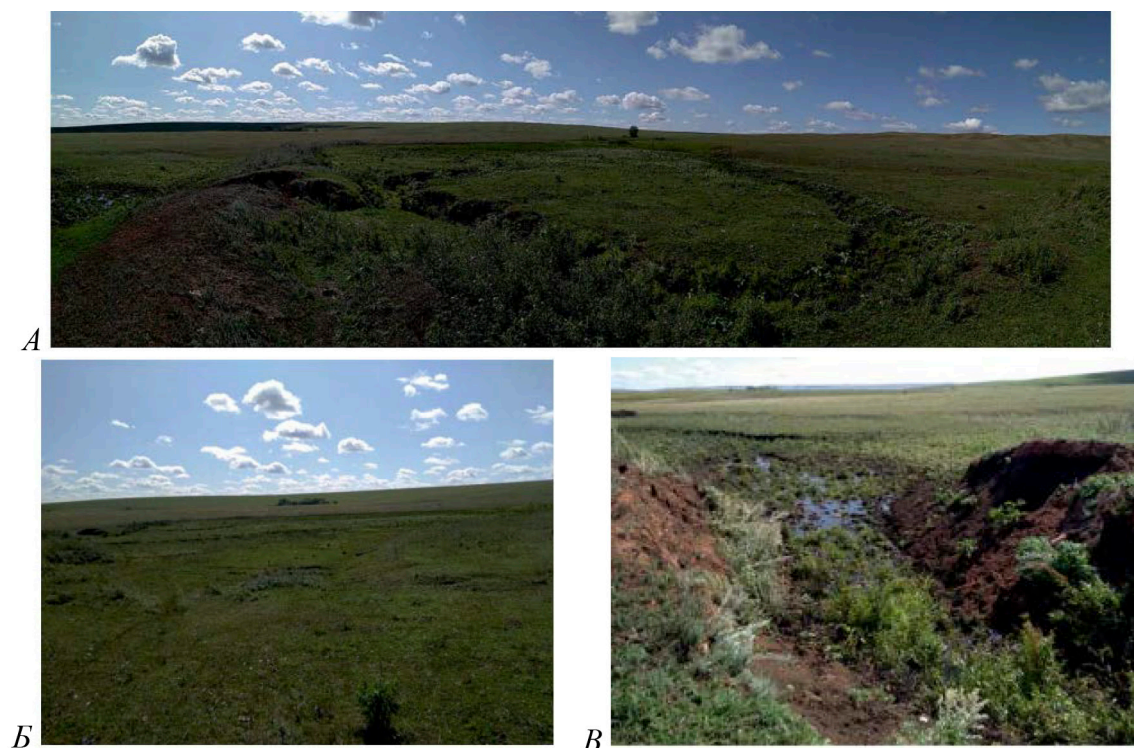
Рис. 6. Фотофиксация объекта № 14 по видам рис. 5: А – вид 1; Б – вид 2; В – вид 3
Примечание: составлено авторами при визуальном обследовании объекта

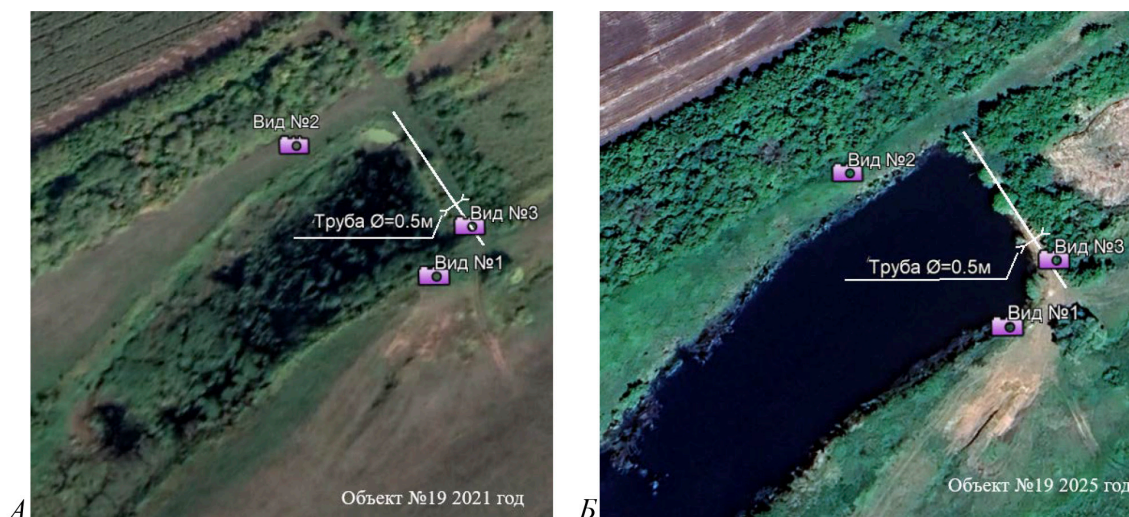
Рис. 7. Ретроспективные снимки объекта № 19: А – 2021 г.; Б – 2025 г.
Примечание: составлено авторами при ретроспективном анализе

На рис. 7 и 8 показано ретроспективное изменение объекта № 19 с визуальными данными о его реальном техническом состоянии.

Гидротехнические элементы пруда № 19, а именно земляная плотина, подверглись деформации (проседанию), что привело к утрате их функциональности. Текущее состояние объекта не соответствует критериям, позволяющим классифицировать его как полноценное гидротехническое сооружение.

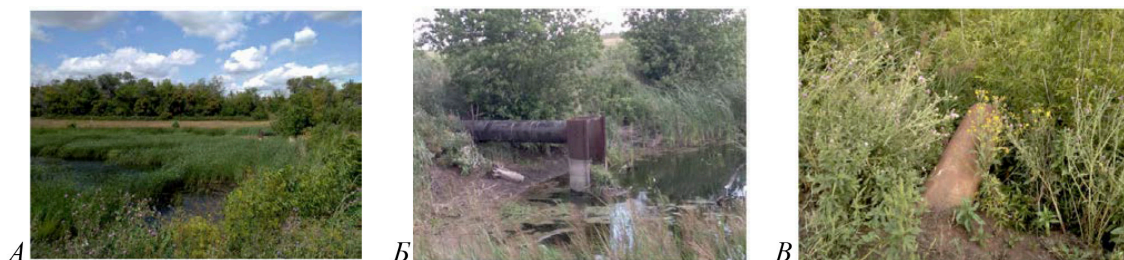
Рис. 8. Фотофиксация объекта № 19 по видам рис. 5: А – вид 1; Б – вид 2; В – вид 3
Примечание: составлено авторами при визуальном обследовании объекта

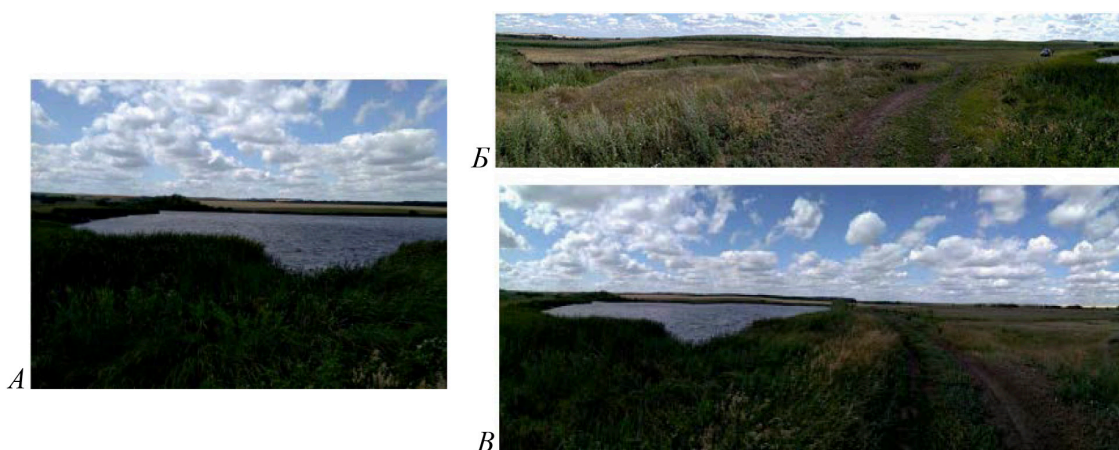
Рис. 9. Ретроспективные снимки объекта № 20: А – 2020 г.; Б – 2025 г.
Примечание: составлено авторами при ретроспективном анализе

Изменение объекта № 20 в ретроспективе показано на рис. 9, а результаты фотофиксации характерных для сооружения и пруда видов представлены на рис. 10. Сооружения находятся в неработоспособном состоянии и не выполняют функции своего назначения. Состояние гидротехнических объектов пруда № 20 критическое: земляная плотина значительно просела, а водоотводной канал полностью разрушен, утратив свою функциональность. Фактически, эти элементы настолько деградировали, что уже не могут быть квалифицированы как действующие гидротехнические сооружения.

Пруд № 20 на реке Бурунча, который находится в 1 км юго-западнее села Новый Сокулук, не оборудован никакими гидротехническими сооружениями. Поэтому никаких работ по восстановлению прилегающих земель проводить не нужно.

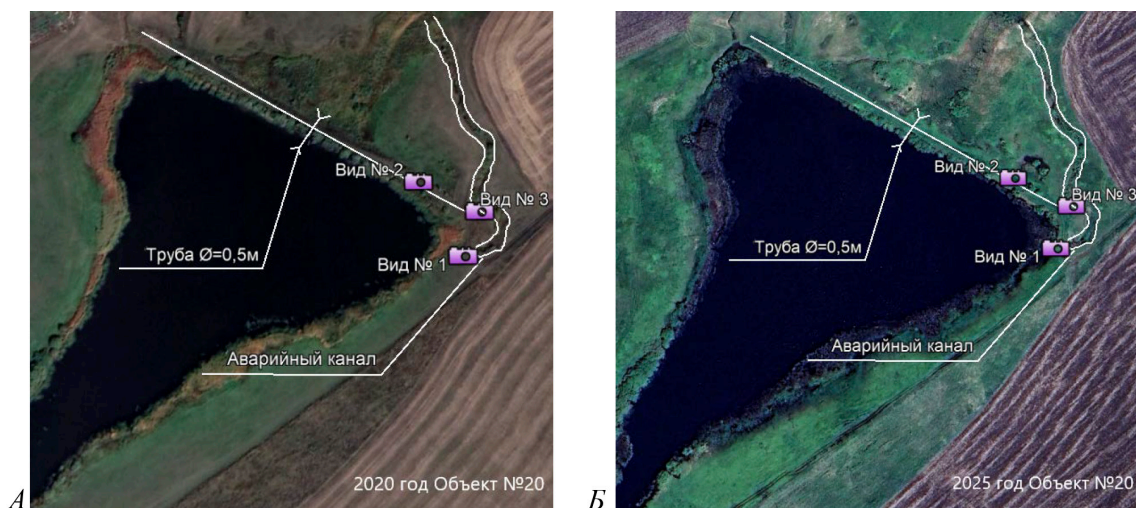
Рис. 10. Фотофиксация объекта № 20 по видам рис. 5: А – вид 1; Б – вид 2; В – вид 3
Примечание: составлено авторами при визуальном обследовании объекта
