**ДИНАМИКА РАЗВИТИЯ ПАВОДКОВОГО РЕЖИМА
РЕКИ НАЛЬЧИК КАБАРДИНО-БАЛКАРСКОЙ РЕСПУБЛИКИ****Чигирова Л.Б.***ФГБУ «Высокогорный геофизический институт», Нальчик, e-mail: Leilyach@yandex.ru*

**DYNAMICS OF DEVELOPMENT OF THE FLOOD REGIME
OF THE NALCHIK RIVER KABARDINO-BALKARIAN REPUBLIC****Chigirova L.B.***High-Mountain Geophysical Institute, Nalchik, e-mail: Leilyach@yandex.ru*

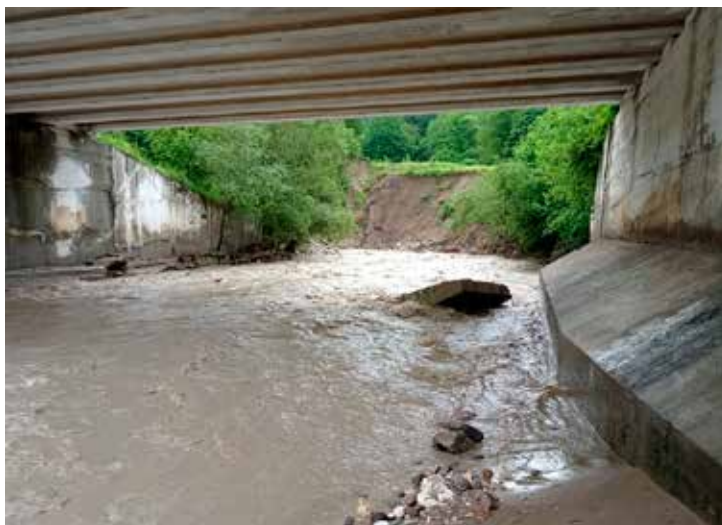
На момент обследования (29 мая 2023 г.) в русле визуально отмечалось прохождение паводковых вод: уровень потока в районе гидрологического поста Белая Речка, определенный нивелированием по горизонту высоких вод, достигал 276 см. Расход, рассчитанный по уровню высоких вод в районе гидропоста, составил 77,4 м³/с [11, с. 43; 12, с. 7]. В русле реки в районе ГП были повалены железобетонные плиты, а ниже по течению образовались скопления карчей, камней и веток деревьев (рис. 2).

Рис. 2. Железобетонная плита, разрушенная паводком

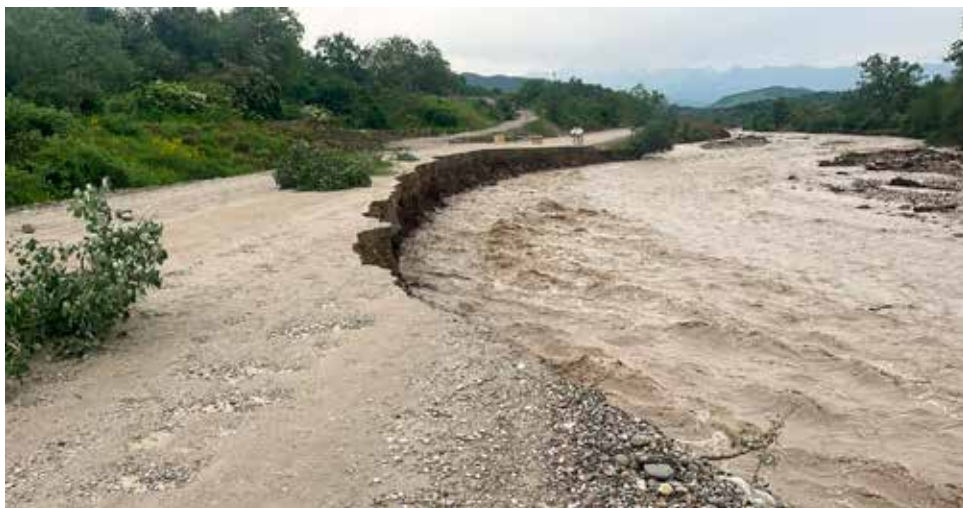
В нижней части с.п. Белая Речка в зоне отдыха паводком были повреждены беседки, территория была занесена илом и мусором, следы прохождения паводка отмечались также вблизи домов на автодороге местного значения (рис. 3).

Рис. 3. Размытое полотно обьездной грунтовой автодороги паводковыми водами р. Нальчик

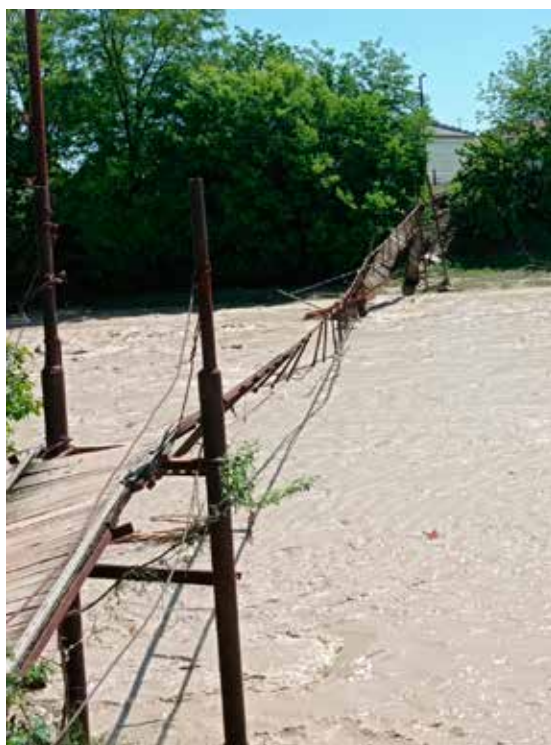
Рис. 4. Разрушенный пешеходный мост через р. Нальчик

В нижней части г. Нальчика в районе ул. Новая полностью был разрушен навесной пешеходный мост через р. Нальчик. Причина разрушения (со слов очевидцев) – карчи и стволы деревьев в потоке паводка. В русле реки наблюдались части разрушенного пешеходного моста, а также карчи и обломки деревьев (рис. 4).
