ОЦЕНКА ЭФФЕКТИВНОСТИ РЕАЛИЗАЦИИ ПРОЕКТА РЕКУЛЬТИВАЦИИ ЗЕМЕЛЬ С ЗАХОРОНЕНИЕМ ТВЕРДЫХ ПРОМЫШЛЕННЫХ И КОММУНАЛЬНЫХ ОТХОДОВ IV-V КЛАССОВ ОПАСНОСТИ

EFFICIENCY ASSESSMENT OF THE LAND RECLAMATION PROJECT WITH DISPOSAL OF SOLID INDUSTRIAL AND MUNICIPAL WASTE OF HAZARD CLASSES IV AND V

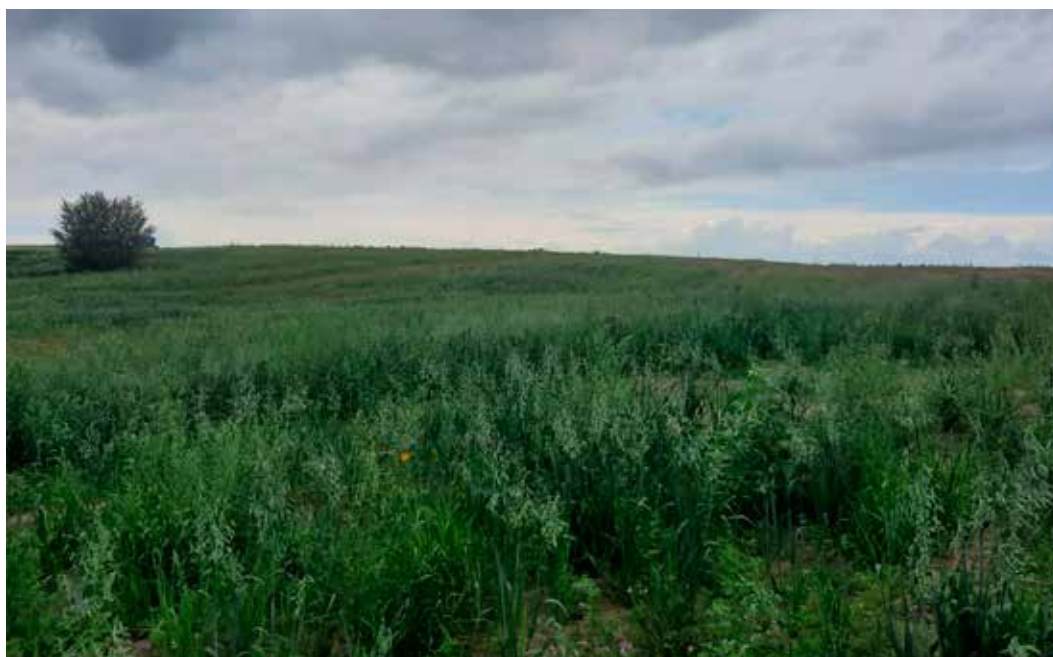
- на участке мощность плодородного слоя почвы составляет от 15 до 30 см;
- проективное покрытие травянистой растительности составляет от 85 до 100%, растения развиваются нормально;
- на обследованном участке отходов не обнаружено;
- рельеф земельного участка преимущественно ровный, без резких перепадов высот (рисунок);
- заболачивание не обнаружено, уклон естественной поверхности способствует формированию водно-воздушного режима почв, оптимального для роста и развития растений на указанном участке.

Отработанный кирпичный карьер 2 после рекультивации (2022 год)
